**object**      **Sint-Martinuskerk**  
**adres**        Baarledorpstraat  
                    9031 DRONGEN

40463-2017-B Sint-Martinuskerk 9031 DRONGEN

object	Sint-Martinuskerk
wettelijke bescherming	Geen
inventaris OE	26259
huidige functie	Kerk
abonnee	Kerkfabriek Sint-Martinus p/a Baarledorpstraat 1 9031 DRONGEN
inspectiedata	07/02/2017
monumentenwachter	Laur Van Nieuwenborgh   Arjen Gheldof
contact	09 267 61 67   laur.vannieuwenborgh@oost-vlaanderen.be
totaal aantal manuren	8
uitgevoerde werken	Monumentenwacht: goten gereinigd, leien hersteld, 2 lekken gedicht
gebruikte materialen	6 leien 18/27 (bevestiging inbegrepen), 1 afdichtband (lm)
vroge inspecties	2013   2010   2006   2004   2001
opmerkingen	Momenteel ontwikkelt Monumentenwacht een nieuw rapportagesysteem. Elementen die speciale aandacht vragen worden opgenomen, elementen die in orde zijn worden niet meer vermeld. De inspectierapporten zijn dus geen inventaris maar eerder een praktische gids met aanbevelingen. Aangezien dit systeem in volle ontwikkeling is, is het mogelijk dat de rapporten nog veranderingen zullen ondergaan. Aarzel niet om contact op te nemen voor opmerkingen over inhoud, indeling en lay-out. We danke

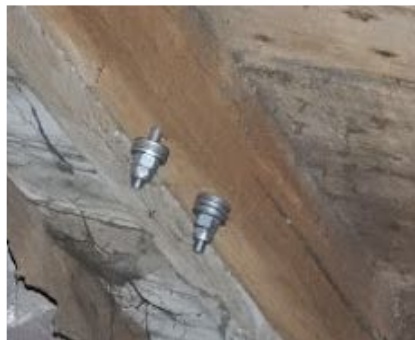
-Sommige ladderhaken zijn niet goed bevestigd: de moeren zijn niet aangedraaid (thv de zone op de bout waar geen draad zit dient nog een moer bijgeplaatst te worden).

*bout met te weinig moeren*

-Plaats moeren bij en draai de moeren aan tot tegen de keper.

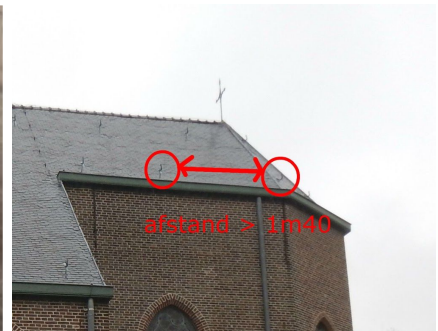
-Thv het koor is de afstand tussen de haken  $>1m40$ : er kan niet veilig overgegaan worden van de ene haak naar de andere.

*ladderhaken te ver uit elkaar thv koor*

-Plaats enkele ladderhaken bij (zie tekening).

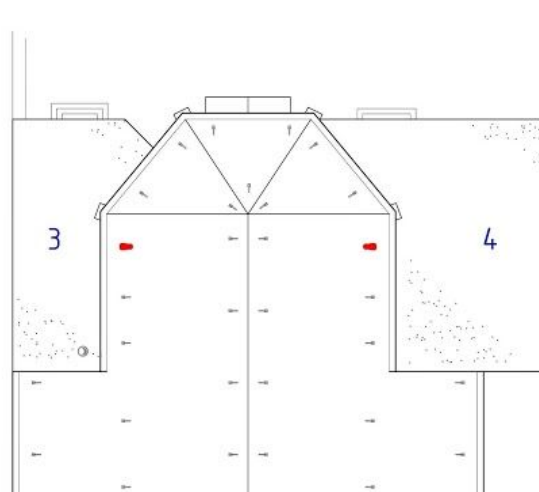
*rood: bij te plaatsen ladderhaken*

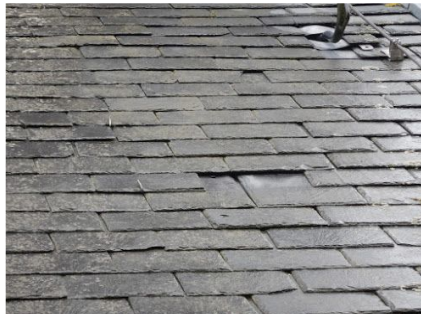
De leien dakbedekking vertoont lokaal enkele uitgevallen of gebarsten leien, met schade tot gevolg:

*uitgevallen lei*

Monumentenwacht herstelde enkele leien, zo werd ook het lek aan de zuidwesthoek gedicht. Aangeraden is echter een onderhoudscontract af te sluiten met een aannemer/dakwerker om de leien op een regelmatige basis te onderhouden (vervangen, herstellen, terugplaatsen). Deze werken kunnen samengenomen worden met het jaarlijks reinigen van de goten.

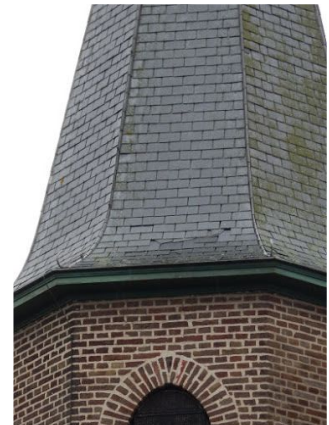
- Zuidelijke dakvlak schip algemeen: de kapconstructie buikt hier op bepaalde zones uit, waardoor de leien gapen.
- Westelijke dakvlak toren.
- Zuidelijke dakvlak schip net onder toren.

*westelijk dakvlak toren*

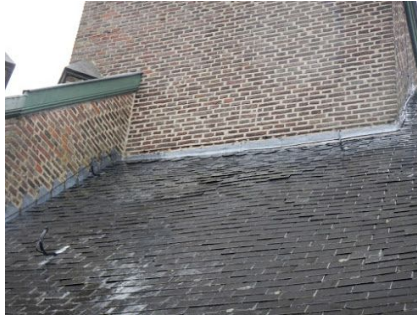
*zuidelijk vlak schip net onder toren*

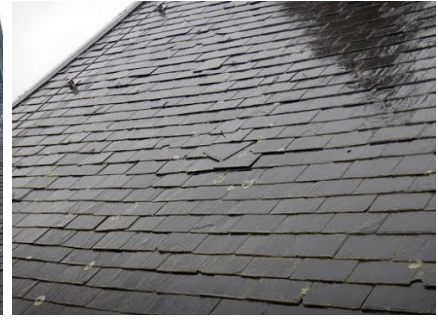
*zuidelijk dakvlak schip: algemeen*

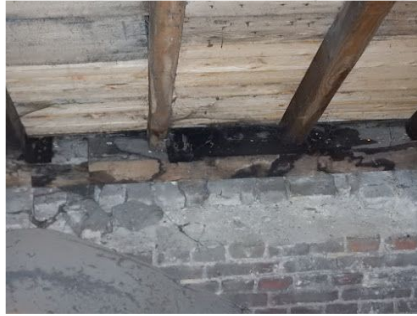
- putjes en mogelijke lekken in de goten;
- waterinfiltratie met schade aan de onderliggende constructie tot gevolg (zuidwesthoek).

*zuidwesthoek: lek muurplaat*

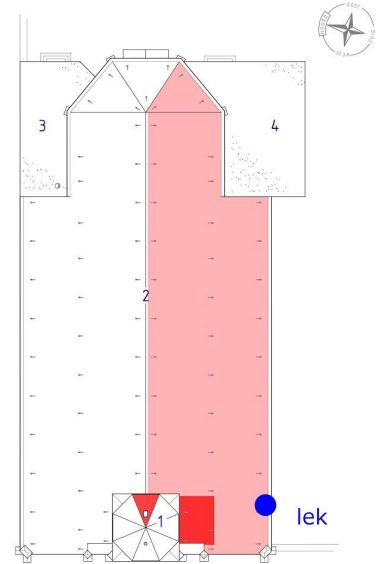
De volgende zones hebben de meeste schade:

*aanduiding probleemzones leien*

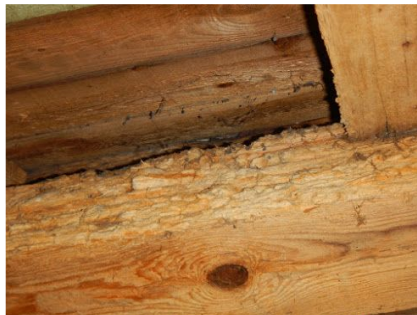
- Lekken worden niet meer opgemerkt (de kerk wordt niet meer regelmatig bezocht).
- De gewelven zijn geïsoleerd + de kerk wordt beperkt verwarmd + de kap is niet geventileerd: de warmte van het schip bereikt de kapconstructie niet meer, waardoor vocht in de koude lucht (+ vochtig klimaat door lekken + gebrek aan ventilatie) zal condenseren op de houten kapconstructie, met ontvezeling van het hout tot gevolg (nu al zichtbaar!).

*ontvezeld hout*

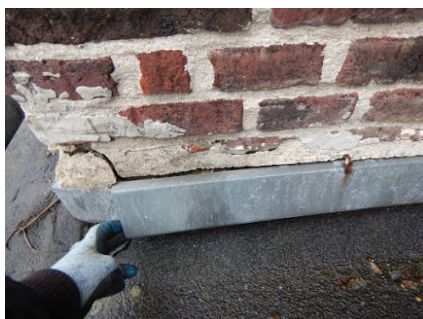
toestand	Thv het zuidelijke platte dak komen de zinken solins overal los (vooral thv hoeken): -De zinken solins hangen los in de voeg. -Het voegwerk brokkelt af. -De solinhaken zijn roestig (geen roestvrij staal).
toelichting advies	Herplaats de zinken solins: -Bevestiging: eventueel dmv roestvrijstalen (inox) solinhaak of een voegklem (vroegere loodprop); -Hervoeg of kit de voeg terug op.
indicatieve hoeveelheid	Nader te bepalen
prioriteit	1-3 jaar
frequentie	Eenmalig
uit te voeren door	Dakwerker

*losse solin, afbrokkelend voegwerk, roeste solinhaak*

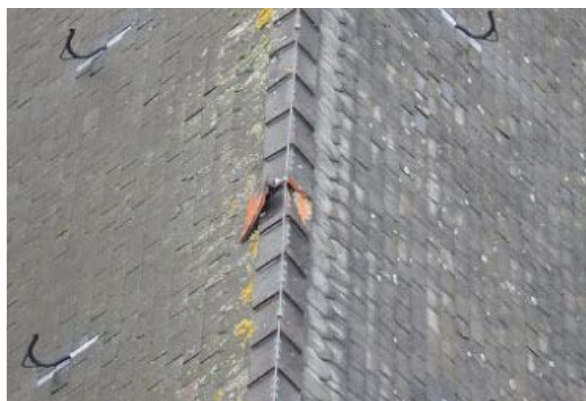
toestand	Thv het schip is een nokpan gebarsten. Dit zou tot waterinfiltratie in de dakkap kunnen leiden.
toelichting advies	Vervang de keramische nokpan. Strijk de onderzijdes aan met mortel.
indicatieve hoeveelheid	Nader te bepalen
prioriteit	Binnen het jaar
frequentie	Eenmalig
uit te voeren door	Dakwerker

*gebarsten nokpan*

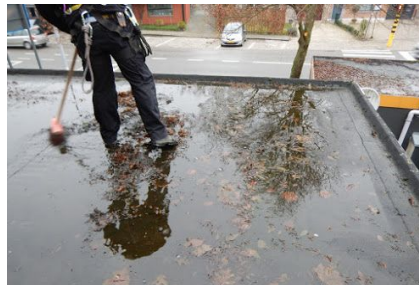
De goten en de platte daken waren relatief vervuild:  
-Dit leidt tot verstoppingen en waterschade in het interieur.  
-Het opgehoopte vuil versnelt de verwerking van het zink.

*vervuild plat dak*

Monumentenwacht reinigde alle goten. Monumentenwacht dichtte de 2 lekken.

Indien nodig kan een onderhoudscontract met een aannemer/dakwerker afgesloten worden voor het reinigen van de goten (samen met het uitvoeren van kleine herstellingen aan de leien dakbedekking).

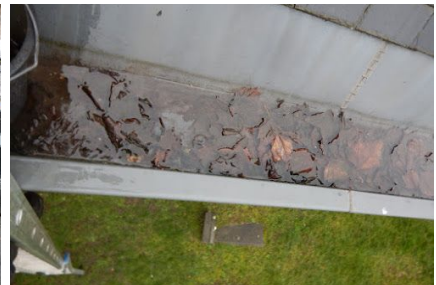
*vervulde goot*

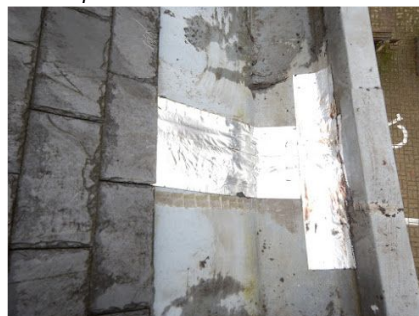
-De uitzetband aan de noordzijde was gescheurd: algen en waterbelast metselwerk, waterschade in het interieur.  
-De zink aan de noordzijde was lokaal gescheurd thv een soldeernaad.

*dichting lek uitzetband noordzijde*

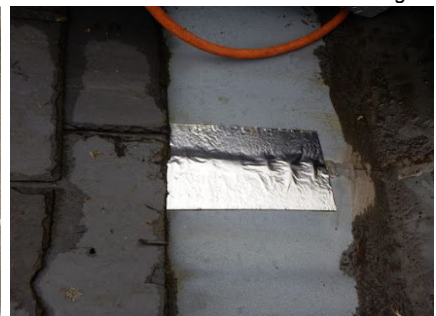
*dichting lek soldeernaad noordzijde*

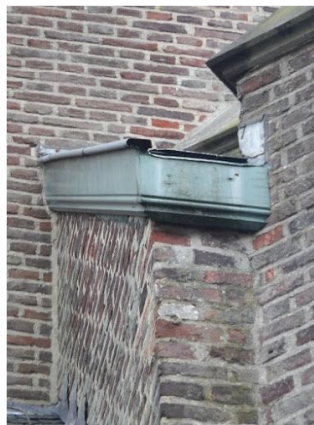
windveer

Het schilder- of verniswerk van het houten buitenschrijnwerk begint algemeen te ververen. De verf staat schraal, waardoor deze zal afbladderen en het hout komt bloot te liggen en niet meer beschermd is tegen de weersomstandigheden.

Regelmatig onderhoud van het houten buitenschrijnwerk verlengt de levensduur van het materiaal.

- Goede voorbereiding van de ondergrond: stofvrij, droog, geen losse/rotte delen.
- Compatibiliteit van de verfsoorten (vakkennis van de schilder): incompatibiliteit doet nieuwe verflaag afstoten (bladdert na een jaar al weer af).

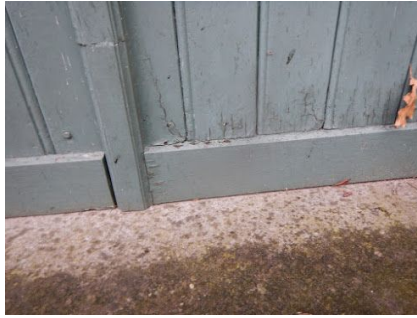
*deur sacristie*

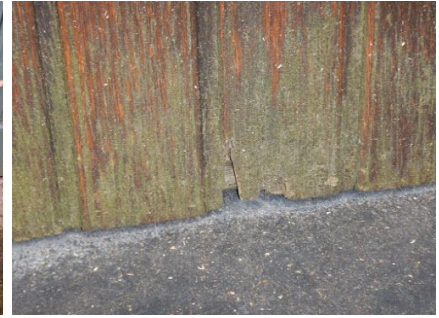
*inkomdeur*

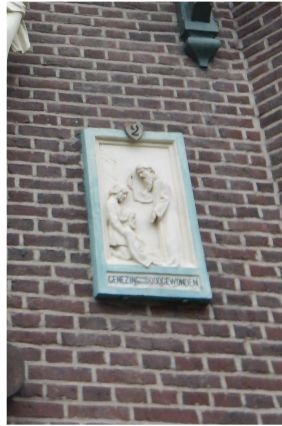
*kruisweg*

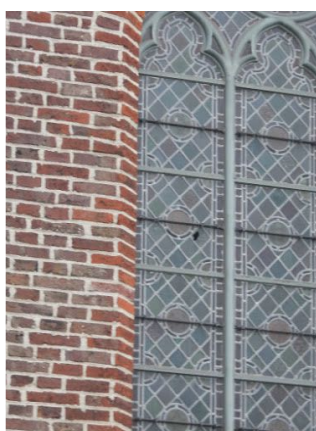
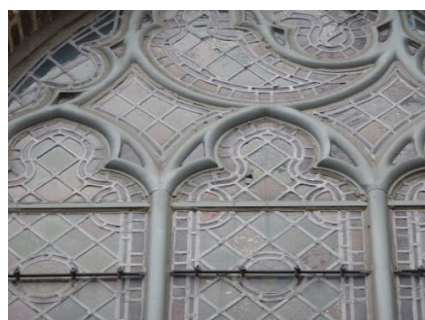
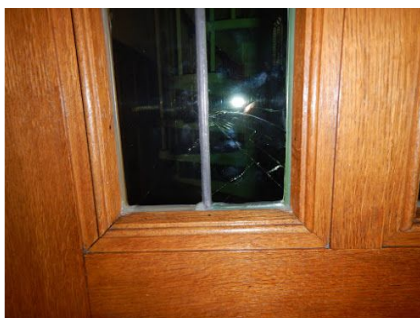
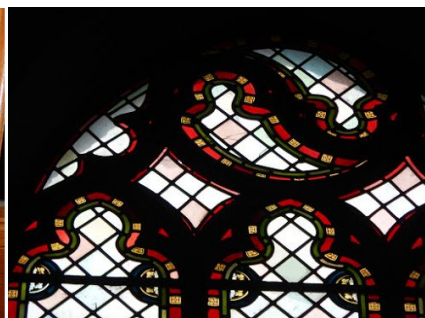
toestand	Enkele glas-in-lood ramen hebben gebroken/gebarsten glaasjes: -glas-in-lood-ramen buiten: schip zuidwest + koor; -glas-in-lood-ramen tochtdeuren binnen. De situatie vormt momenteel echter geen dringend probleem.
toelichting advies	Vervang de gebroken/gebarsten glaasjes. Aandacht: -juiste glassoort en kleur glaasjes (adv overgebleven resten); -goede bevestiging.
indicatieve hoeveelheid	Nader te bepalen
prioriteit	> 6 jaar
frequentie	Eenmalig
uit te voeren door	Specialist

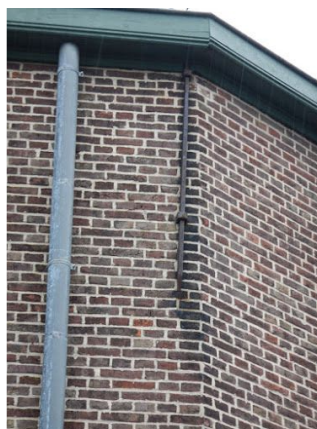
Verskillende metalen onderdelen zijn roestig:  
 -muurankers: zeer roestig (vooral zuidzijde koor);  
 -koorkruis: roestdoorslag (torenkruis is in goede toestand).

-Corrosie-expansie veroorzaakt schade aan het omliggende metselwerk (roest duwt baksteen weg).  
 -Corrosie laat lelijke strepen achter op het metselwerk.

*muuranker: zeer roestig (zuidzijde koor)*

Behandel de metalen onderdelen roestwerend:

-ontroesten (afschuren);  
 -schilderen met een roestwerende verf.

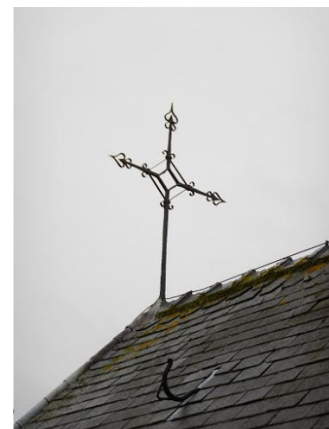
*koorkruis: roestdoorslag*

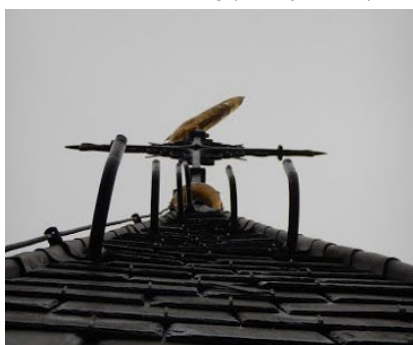
*torenkruis: goed*

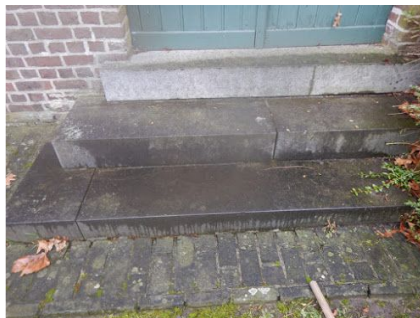
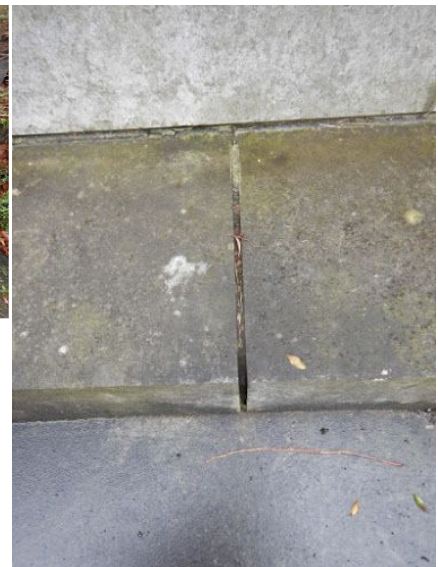
toestand	De voegen zijn uitgespoeld van de blauwe hardstenen traptredes van de ingang van de sacristie. Dit zorgt voor waterinfiltratie tussen de stenen, waardoor bij vorst (water zet uit) de stenen beschadigd kunnen raken of weggeduwd worden.
toelichting advies	Voeg de voegen tussen de traptreden op.
indicatieve hoeveelheid	Nader te bepalen
prioriteit	1-3 jaar
frequentie	Eenmalig
uit te voeren door	Metser
